Un nouveau lit naturel pour le Geer dans le site naturel de Grand-Axhe¹

Reméandration du Geer à Grand-Axhe

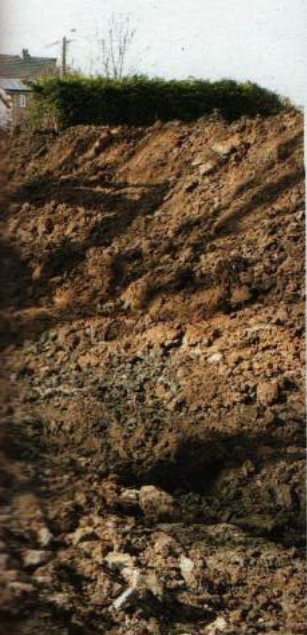
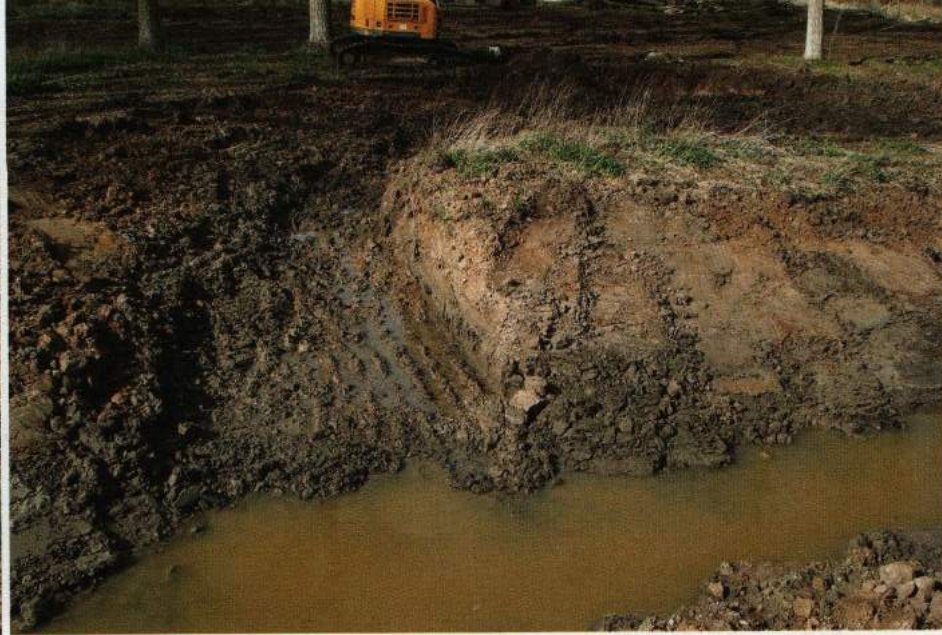
De gauche à droite :
Création d'une frayère
durant les travaux
Excavation du nouveau lit
du Geer

Le chantier a démarré par l'aval et est remonté vers l'amont. Les terres excavées du nouveau lit méandrique ont été utilisées pour remblayer l'ancien lit rectifié. Trois sites d'habitats pour poissons ont été créés : frayères pour espèces lithophiles (se reproduisant dans le gravier), habitats de refuge (troncs d'arbres, racines, etc.) et diversification des écoulements (enrochements spécifiques) dans le lit du nouveau Geer et sur ses berges, des abris

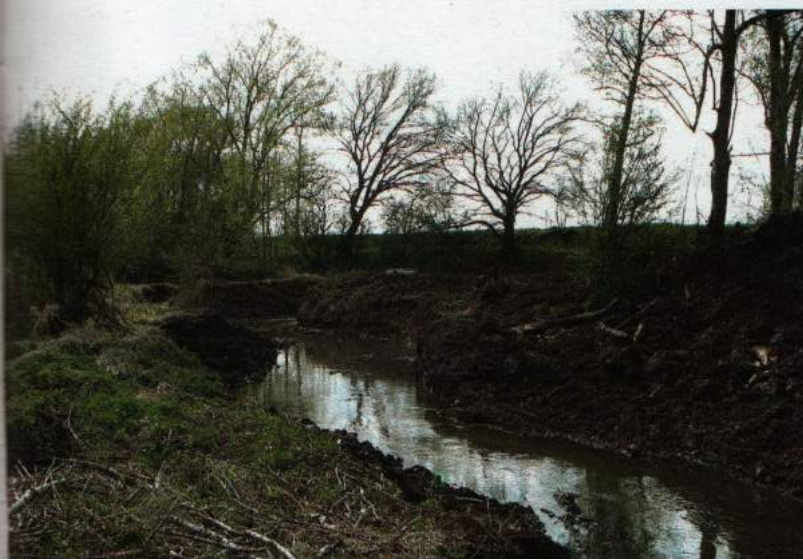
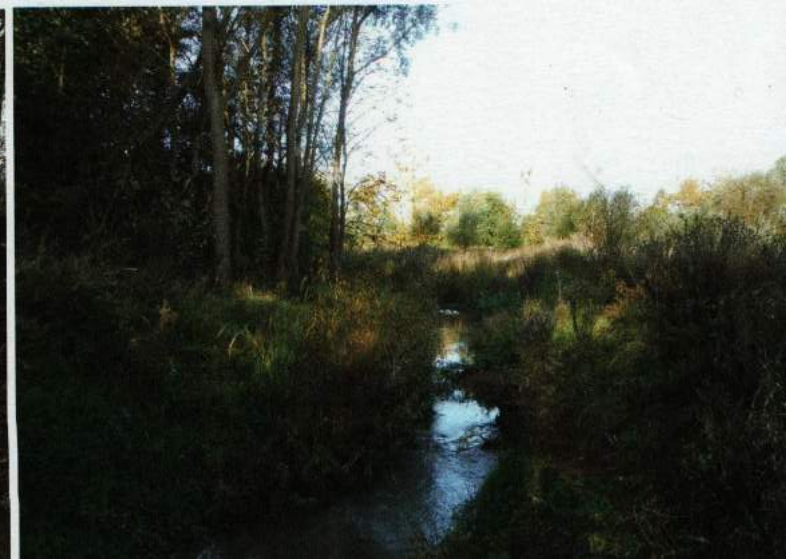
En bas :
Nouveau tracé sinueux
devant encore faire l'objet
de plantation
Le Geer reméandré après les
travaux.

Trois ans plus tard, la nature a repris ses droits. La végétation offre un superbe paysage autour des nouveaux méandres du Geer.
